# 塗装工事 施工報告書

完工日　2026 年 11 月 22 日

工事名　屋根・外壁塗装工事　　提出日　2026 年 11 月 24 日

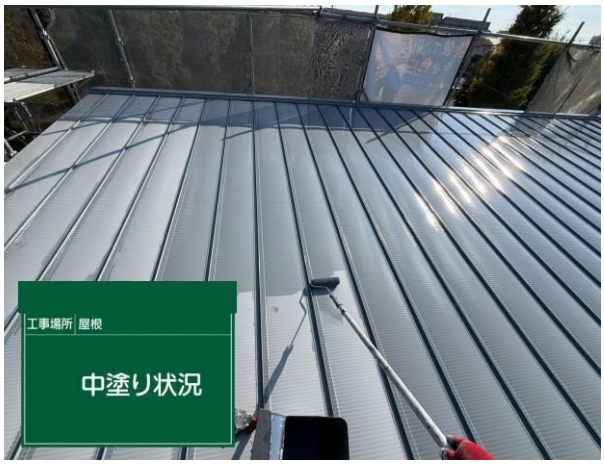
# 屋根の中塗りと上塗り

中塗りからクリヤー仕上げまで

屋根面に中塗りを施しました。

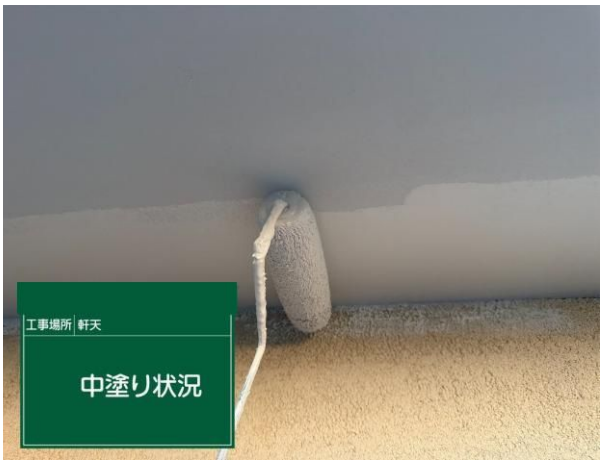
# 軒天の塗装

下塗り・中塗り・上塗り

軒裏に下塗り材を塗布しました。

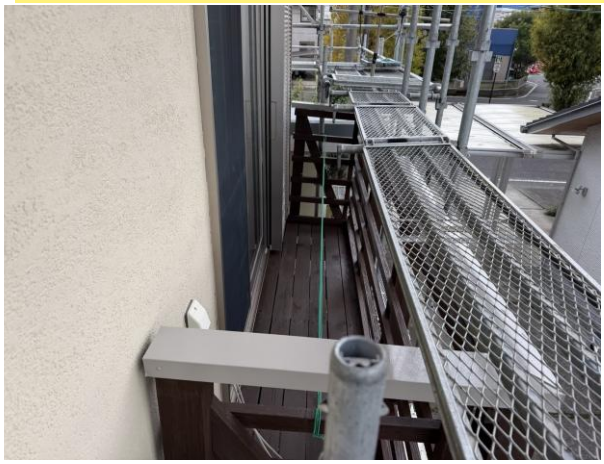
## 庭側からの全景

塗装後の仕上がりをご覧ください。
